平成 20 年 12 月 2 日

日本原子力研究開発機構  
原子力科学研究所

### J R R－3 原子炉施設の自動停止について

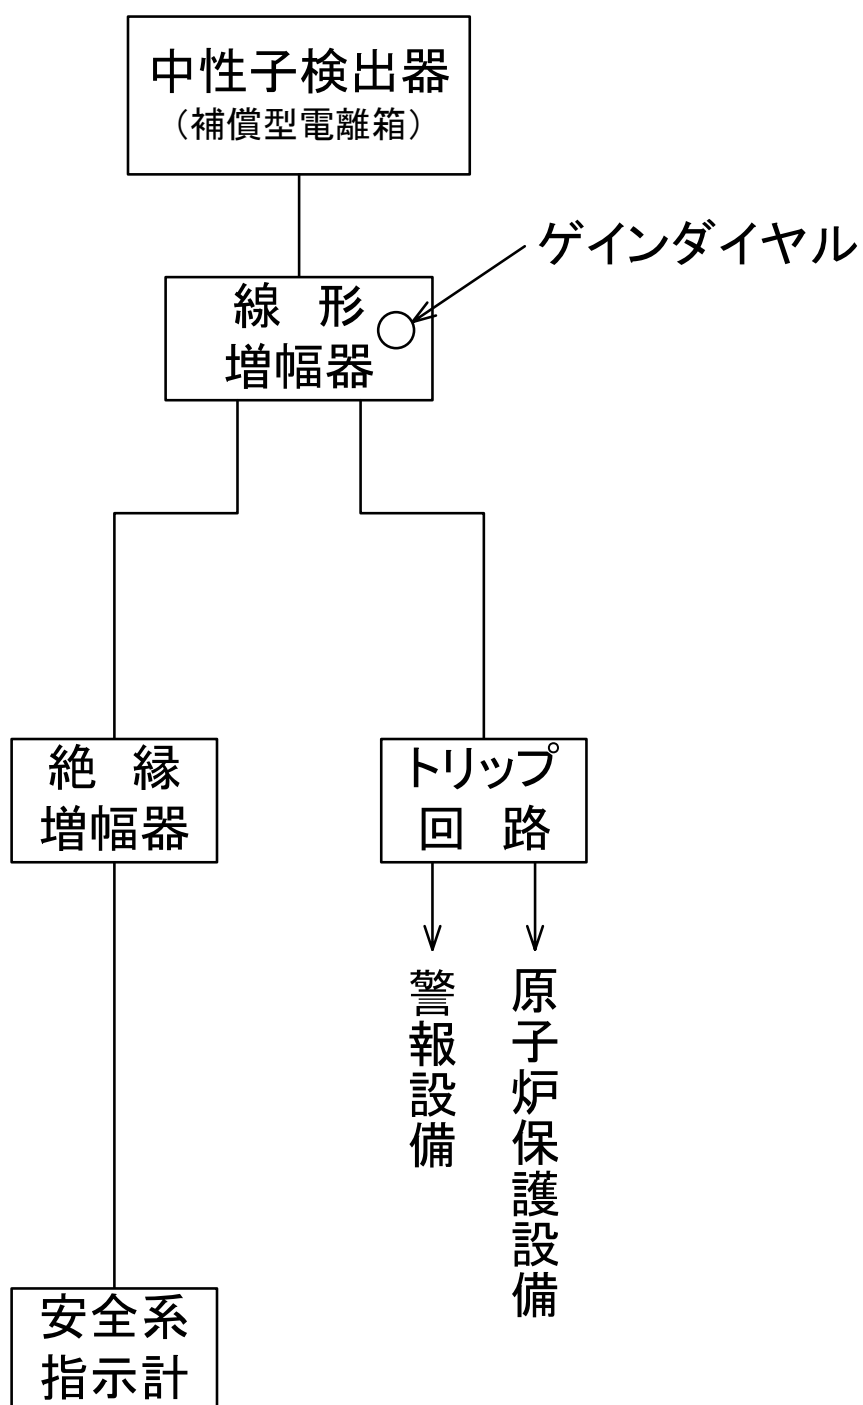
安全計B系説明図

原子力科学研究所 J R R－3（定格出力 20 MW）は、施設共用運転（R 3－20－05 サイクル）のため、平成 20 年 12 月 1 日 11 時に原子炉を起動し、18 MW で運転中であつた。14 時 48 分頃、安全計出力指示値を熱出力指示値に合わせるため、安全計 B 系の線形増幅器のゲイン調整を行ったところ、「安全系中性子束高」のスクラム信号が発生し、原子炉が自動停止した。

（2）ゲインダイヤルの不良の有無を確認するため、ゲインダイヤルを操作し線形増幅器からの出力電圧の変化を観察した。ゲインダイヤルをスクラム発生時と同じ位置で操作したとき、出力電圧が急激に大きくなる異常な変動が確認された。

以上の調査により、本事象は、ゲインダイヤルの不良によりスクラム信号が発生したものと判断した。

予備の線形増幅器及び安全計 A 系のゲインダイヤルに異常のないことを確認する。安全計 B 系の線形増幅器を予備の線形増幅器に交換する。交換後、機能試験を実施する。

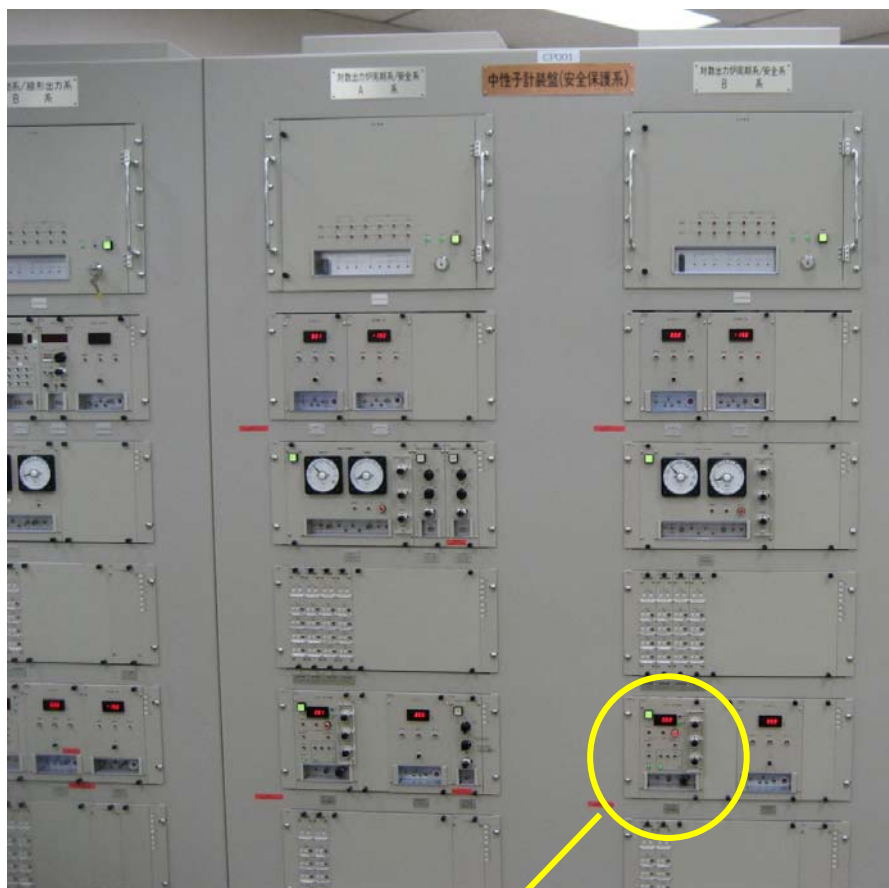
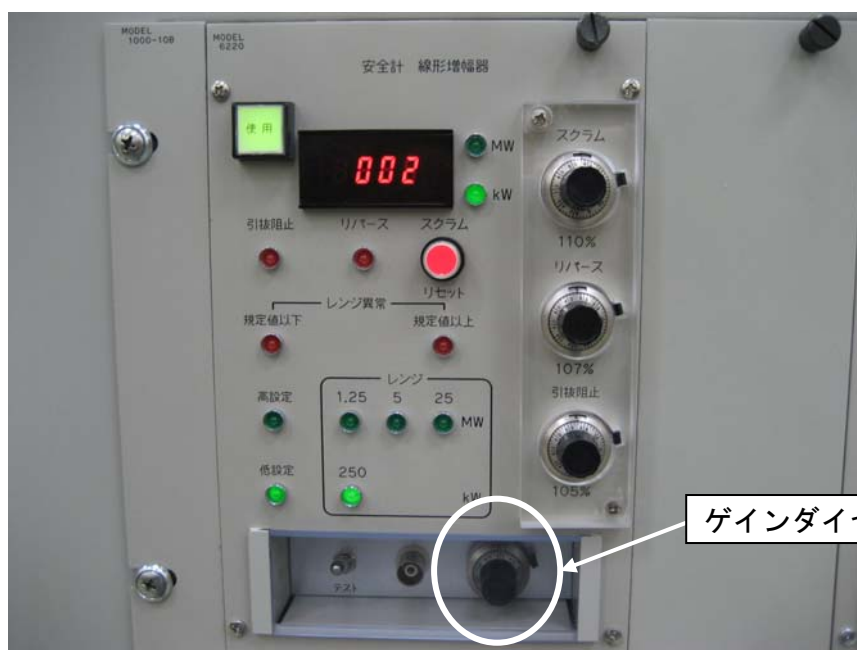
中性子  
計装盤

安全計  
線形増  
幅器

ゲインダイヤル
