## 粗大集合組織を持つアルミニウム鋳造合金の中性子応力測定 Neutron Stress Measurement of Aluminum Casting Alloy with Coarse Texture

### Abstract

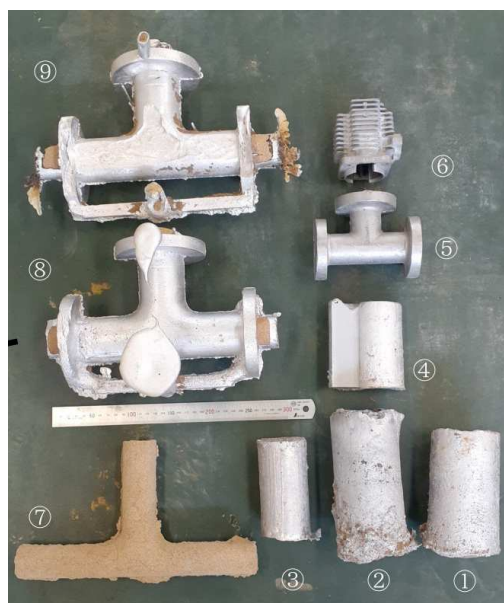
Fig.1 に本測定で使用したサンプルおよび砂型の写真を示す。これらのサンプルの鋳造方法は手作業による砂型への流し鋳込みであり、ダイキャストや射出成型による製造方法と比較して内部の欠陥（空孔）の多いことが知られている。TNRF による測定では Fig.1 に示す番号の 4 番と 8 番のサンプルおよびダンベル型に切り出した引張試験片を用いた。4 番のサンプルは単純な円柱型のアルミ鋳造材をワイヤーカット放電加工で半割にしたものである。8 番のサンプルは実際のアルミフランジの製造途中の製品であり、まだ最終成型前の砂型の中子（7 番）が入っ

Fig.1 Photograph of aluminum casting samples.

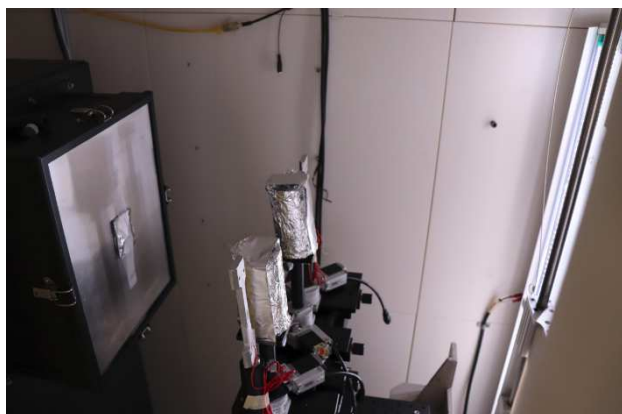
日本原子力研究開発機構 (JAEA) の実験原子炉 JRR-3 の炉室内に設置されている熱中性子ラジオグラフィ施設 (TNRF) を使用しアルミニウム鋳造合金の中性子透過撮影と透過写真を合成した CT 画像から断面観察を行う。Fig.3 は TNRF の中性子照射室内にサンプルをセットした様子を示す。4 台の回転モーターにより、一度に 4 つのサンプル測定が可能となる。Fig.3 では中央 2 つに円柱型サンプル (そのうち 1 つは半割り)、両端に引張試験片をセットして測定を行っている。また、続く測定では大型フランジを並べて同時に 2 つのサンプルを測定した。測定条件はサンプルを  $0.3^\circ$  ステップで  $180^\circ$  回転させ、露光時間 0.5 秒で同じ角度で 3 回測定した。測定後にコントラストを上げるために 3 回測定 of 画像を重ね合わせるなどの処理を行う。

Fig.3 Measurement condition in TNRF exposure room.

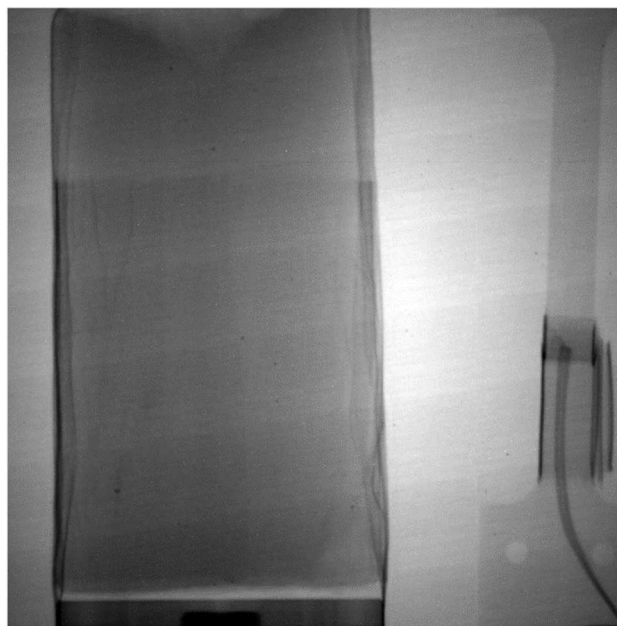
Fig.4 に円柱形状のサンプルと引張試験片を撮影した中性子透過像を示す。この写真は実際の測定写真のコントラストを調整して画像を明るくしている。図中左側の円柱サンプルは直径 60mm、右側の引張試験の平行部分の断面は 9mm の正方形である。この透過像より 60mm の直径を持つサンプルでも問題なく透過撮影像が得られていることが確認できる。また、逆に 9mm 正方形断面の引張試験片では透過力が強すぎるため、透過像のコントラストが弱くなっていることがわかる。さらに、引張試験片に貼り付けたひずみゲージを保護するためのセロハンテープ (高分子) の影が強く出ている。

Fig.4 Neutron transmission photograph of the cylindrical shape sample and the tensile testing sample by TNRF.
