平成 20 年 12 月 2 日

日本原子力研究開発機構  
原子力科学研究所

### J R R－3 原子炉施設の自動停止について

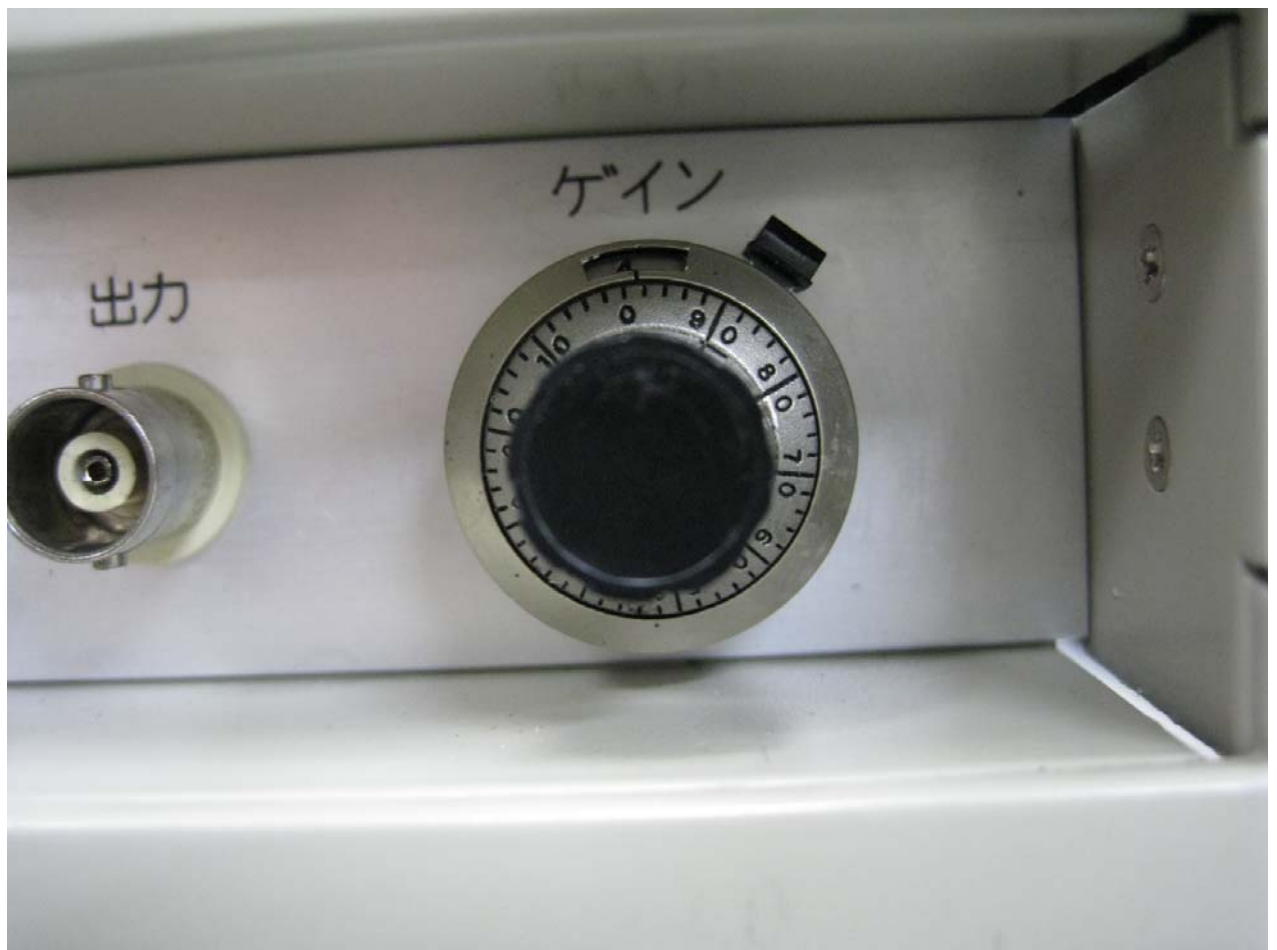
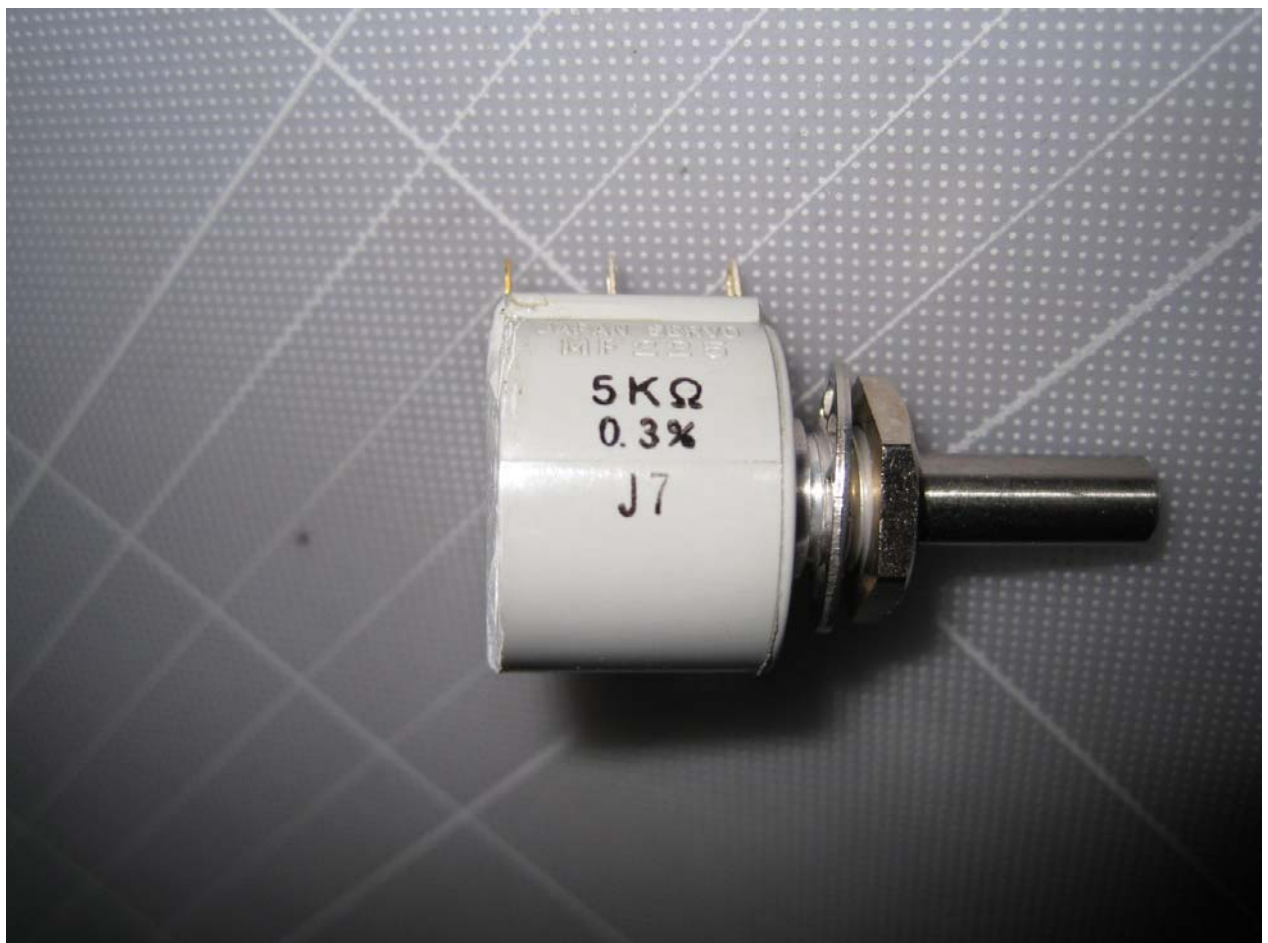
（2）ゲインダイヤルの不良の有無を確認するため、ゲインダイヤルを操作し線形増幅器からの出力電圧の変化を観察した。ゲインダイヤルをスクラム発生時と同じ位置で操作したとき、出力電圧が急激に大きくなる異常な変動が確認された。

以上の調査により、本事象は、ゲインダイヤルの不良によりスクラム信号が発生したものと判断した。

安全計  
線形増  
幅器

ゲインダイヤル

予備の線形増幅器及び安全計 A 系のゲインダイヤルに異常のないことを確認する。安全計 B 系の線形増幅器を予備の線形増幅器に交換する。交換後、機能試験を実施する。
