## 放射線照射が繊維強化複合材料の破壊メカニズムに与える影響 Effect of Irradiation on Fracture Mechanism of Fiber Reinforced Composites

Masahiro Nishida<sup>#A)</sup>, Yasuyuki Hiraiwa<sup>A)</sup>, Masumi Higashide<sup>B)</sup>

<sup>A)</sup> Department of Electrical and Mechanical Engineering, Nagoya Institute of Technology

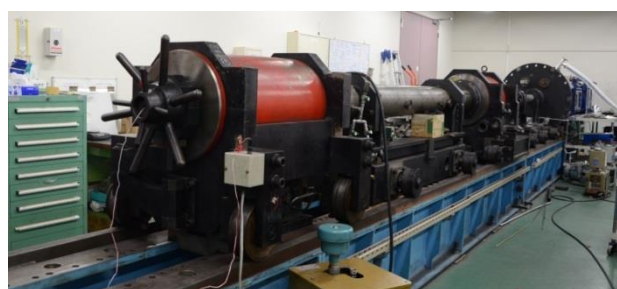
Figure 1. Photograph of two stage light gas gun.

ガンマ線照射の際は、空気の影響を避けるため、CFRP を真空のガラスアンプル中に封入して、照射を行った。照射の際、CFRP の数枚は、ガラスアンプル中に封入することなく空気中で照射し、周りの大気の影響 (空気の影響) も調べた。ガンマ線照射を行った CFRP と比較のためにガンマ線照射を行っていない CFRP に対しても、直径 1 mm の飛翔体 (アルミニウム合金 A2017-T4) を約 2.5 km/s で衝突させ、試験片の損傷状況を調べた。なお、超高速衝突実験には、図 1 に示すような本研究室所有の二段式軽ガスガンを用いた。

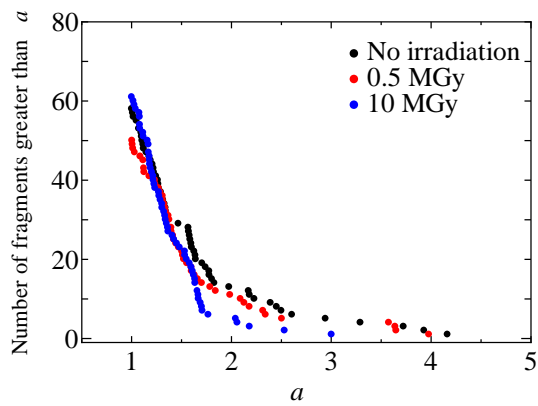
(a) Front side

Figure 5. Size distribution of ejecta length, 2.4 km/s<sup>[15]</sup>.

その長さ  $a$  を測定した。なお、イジェクタの長さ  $a$ 、幅  $b$ 、厚さ  $c$ 、投影面積  $A_e$  は図 4 のように定義する。個々のイジェクタを撮影し、その写真を画像解析ソフト (ImageJ) で解析することにより、それぞれのサイズ分布を求めた。イジェクタ長さ  $a$  のサイズ分布を図 5 に示す。

図 5(a) に示したターゲット前方から回収されたイジェクタの長さ分布では、残念ながら、照射による大きな違いは認められなかった。しかし、照射なしの試験片の場合、2 mm 以上のイジェクタは、13 個回収されたのに対し、10 MGy 照射試験片では、5 個回収されたのみであり、明確な差がみられた。図 3(b) の後方から回収されたイジェクタの長さ分布では、照射による違いがみられ、イジェクタ長さ 1 mm ~ 1.5 mm の範囲で、10 MGy 照射の試験片からのイジェクタはとても少なかった。図 5 の結果から、照射により回収された大きなイジェクタが少なくなっており、大きな破片が生成されにくくなった可能性がある。今後も詳細に確認する必要がある。

図 6 に、検証板の解析結果を示す。図 7 は、図 6 に示した記号の説明である。0.5MGy (図 6(b)) では、衝突表面および裏面ともに 1mm 以下のイジェクタの検出量が増加していることが分かる。表 1 より、0.5MGy (2.38km/s) では、照射なしと 10MGy に比べ、貫通孔投影面積が増加していることと、図 5 の (a), (b) より、1mm 以上のイジェクタが照射なしに比べて減少していることから、0.5Gy において、1mm 以下の微細なイジェクタが増加したことが考えられる。また、10MGy (図 6(c)) では、イジェクタの検出量は照射なしとほぼ変わらないものの、衝突裏面において、中心部に 0.75~0.1mm のサイズのイジェクタ痕があることが分かる。この圧痕は飛翔体がほぼ破碎せずに衝突した跡であり、ガンマ線の照射によ

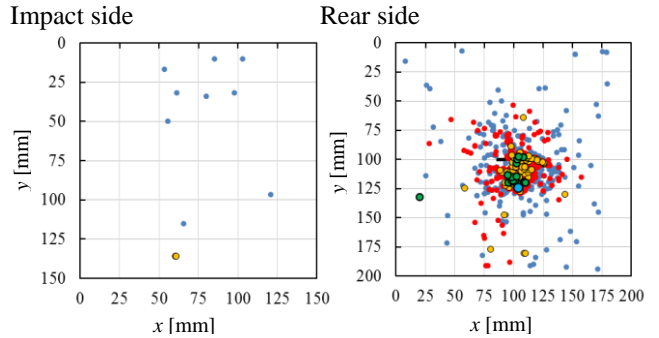
(a) No irradiation (2.41 km/s)

Figure 6. Photographs of witness plates after impact experiments

また、実験では、ターゲットの前方 100 mm 離れた位置に検証板 (銅板 C1100-1/4H, 150×150 mm, 厚さ 2 mm, 穴径 30 mm) を設置した。ターゲットの後ろには 50 mm 離して検証板 (200×200 mm, 厚さ 2 mm, 穴径なし) を置いた。イジェクタの評価は、検証板についた圧痕を顕微鏡で撮影し、画像解析ソフト (ImageJ) を用いて圧痕のサイズおよび位置を測定した。この方法は国際規格 ISO11227 に基づく方法

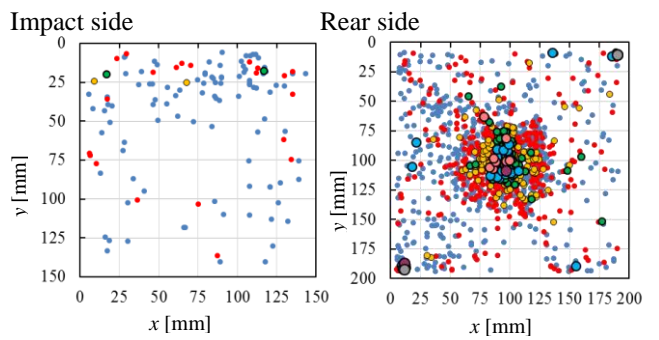
(b) 0.5 MGy (2.38 km/s)

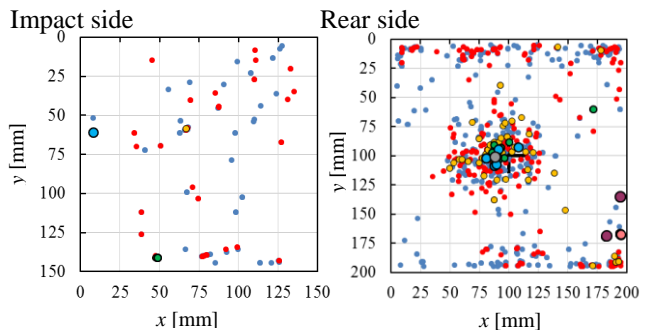
(c) 10 MGy (2.41 km/s)

てターゲットが脆くなったことで、衝突による飛翔体の破碎が抑えられ、飛翔体がほぼ原形をとどめたままターゲットを貫通したことが原因と考えられる。
