# 放射線照射が繊維強化複合材料の破壊メカニズムに与える影響 Effect of Irradiation on Fracture Mechanism of Fiber Reinforced Composites

The effects of gamma-ray radiation and electron beam radiation on fracture behavior of quasi-isotropic carbon fiber reinforced plastic (CFRP) plates were examined. Spherical projectiles made of aluminum alloy 2017-T4 with a diameter of 1.0 mm stuck CFRP plates at approximately 2 to 5 km/s. Specimens after impact were observed. Areas of the penetration holes were calculated and ejecta from the surface were observed.

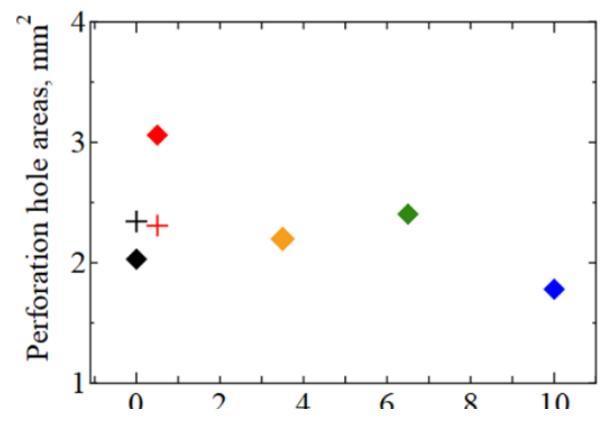
Figure 2. Areas of perforation holes (2.4 km/s).

図2に衝突速度2.4 km/s での,各照射量における ターゲットの貫通孔面積を示す.なお、図3は、図 2に示した記号の説明である.貫通孔面積は、衝突 後のターゲットの写真を画像解析し、投影面積とし て算出したものである. 平成 28 年度の報告書では, 照射線量 0.5 MGy において貫通孔の面積が増加し た一方で、照射線量が増加した 10 MGy では、貫通 孔の面積が減少していた.しかし、今年度.新たに 照射した 3.5 MGy および 6.5 MGy の結果からは, 放 射線量による貫通孔面積の違いがほとんど見られな い結果となった.

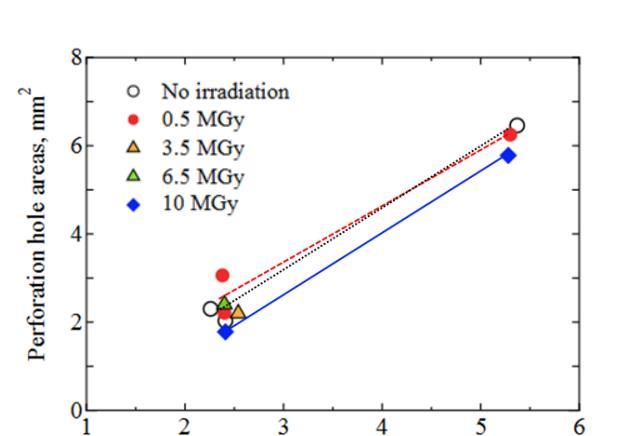
Figure 4. Relationship of areas of perforation holes and velocity.

さらに、各照射量における貫通孔の面積と衝突速 度の関係性を図4に示す. 照射していないターゲッ トと照射量 0.5 MGy, 10 MGy の貫通孔面積を比較 すると、どの場合においても速度の増加に伴って貫 通孔の面積も増加していることが分かる. さらに, 10 MGy 照射では、衝突速度が 2.4 km/s, 5.0 km/s の いずれにおいても、未照射のターゲットに比べて、 貫通孔の面積の大きさが下回っていることが分かる. 昨年度の報告書で述べたイジェクタの評価結果では, 10 MGy 照射において, 飛翔体がほぼは破砕せずに検 証板に衝突していたことから、ガンマ線の照射によ ってターゲットが脆くなったことが推測された. 今 回の貫通面積の結果からも、10 MGy 照射によって CFRP の力学的特性が低下したことが考えられる.

各照射量でガンマ線照射を行った CFRP 板と未照 射の CFRP 板に対し,飛翔体を超高速衝突させ,試 験片の損傷状況を調べた.実験結果より,3.5 MGy および 6.5 MGy のガンマ線照射では,貫通孔の面積 に大きな差は見られなかった.しかし,ガンマ線照 射による貫通孔面積と衝突速度の関係性を調べた結 果,10 MGy 照射において,衝突速度 2.4 km/s,5.0 km/s のいずれにおいても未照射の貫通孔面積を下回った. また,照射線量率の違いを比較した結果,貫通孔面 積に大きな差は見られなかったものの,貫通孔付近 の剥離の様子に若干の違いが見られた.今後は,さ らに,線種の影響を詳しく調べ,超高速衝衝突実験 を用いた損傷状態の解析だけでなく,静的試験や FT-IR, ESR のような化学分析も行い,破壊メカニズ ムに与える影響を調べるつもりである.

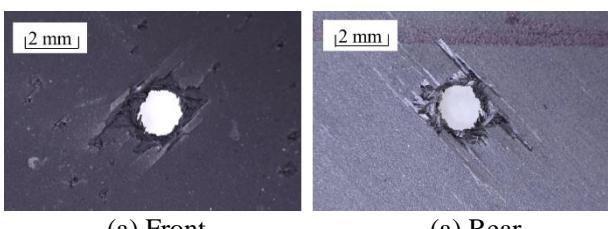
Figure 5. Phogrotaphs of specimens near perforation holes

図 5 (a), (b) に, 照射線量率 0.5 kGy/h, 照射線量 0.5 MGy における衝突後のターゲットの様子を,図 5(c), (d) に照射線量率1kGy/h, 照射線量 0.5 MGy における衝突後のターゲットの様子を示す.貫通孔 付近の様子について比較すると、どちらのターゲッ トにおいても最表面層が繊維方向に剥離しているこ とが観察できる. また, 最表面の剥離量に注目する と,照射線量率 0.5 kGy/h では 1 kGy/h に比べて貫通 孔付近の剥離量が僅かに減少していることが確認で きる.これらのことから,同じ照射線量であっても, 照射線量率の違いが、貫通孔付近の剥離の様子に影 響を及ぼしている可能性がある. 今後は, 非破壊検 査による内部観察を行い、より詳細に調べていく必 要がある.

(a) Front (a) Rear 0.5 MGy (0.5 kGy/h, 2.05 km/s)

(c) Front (d) Rear 0.5 MGy (1 kGy/h, 2.38 km/s)
