## 加速器結合型電子顕微鏡によるその場観察法の高度化と 材料劣化機構の解明

### Development of transmission electron microscopes on line with ion accelerators, and their application to materials degradation mechanism

We have installed a TEM interfaced with an ion accelerator at HIT Facility in University of Tokyo. In this report, we briefly describe the facility and some results in simultaneous observations under ion irradiation in steel at elevated temperature.

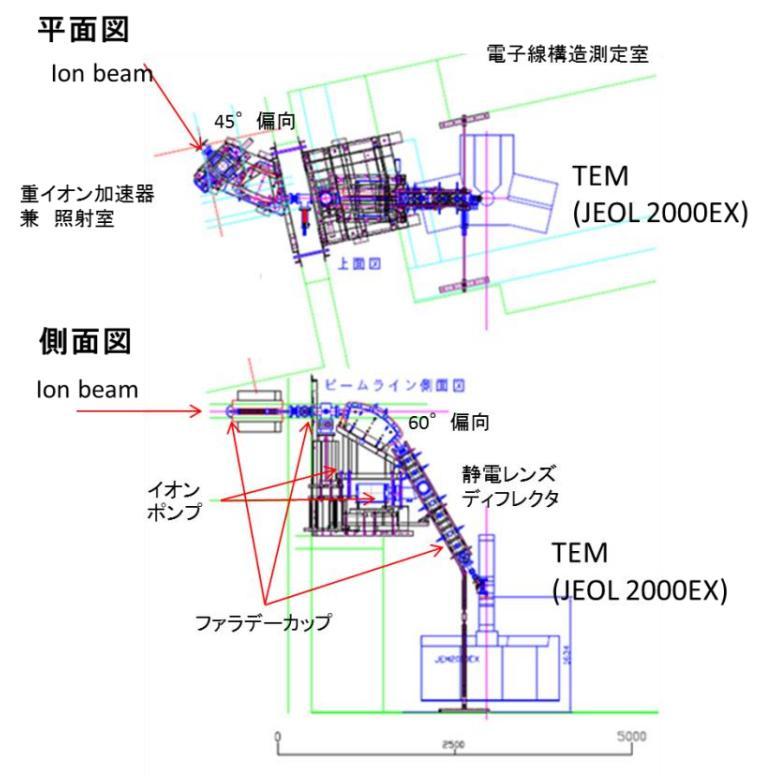
図1 その場観察ビームラインの概要

本プロジェクト[16,17]では、HIT の MeV クラ スのタンデトロン型イオン加速器のビームライ ン BL7 を電子線構造測定室へ伸長し、同室に設 置した透過電子顕微鏡JEM 2000EX へ結合した。 このシステムは、現在利用可能な加速器結合型電 子顕微鏡で、かつその場観察実験が可能な装置の 中では、当該装置は ANL の装置と並んで最高エ ネルギーのイオン照射実験が可能な装置である。 システムの構成を図1に示す。また加速器側の室 および顕微鏡側の室におけるビームラインの外 観を図2に示す

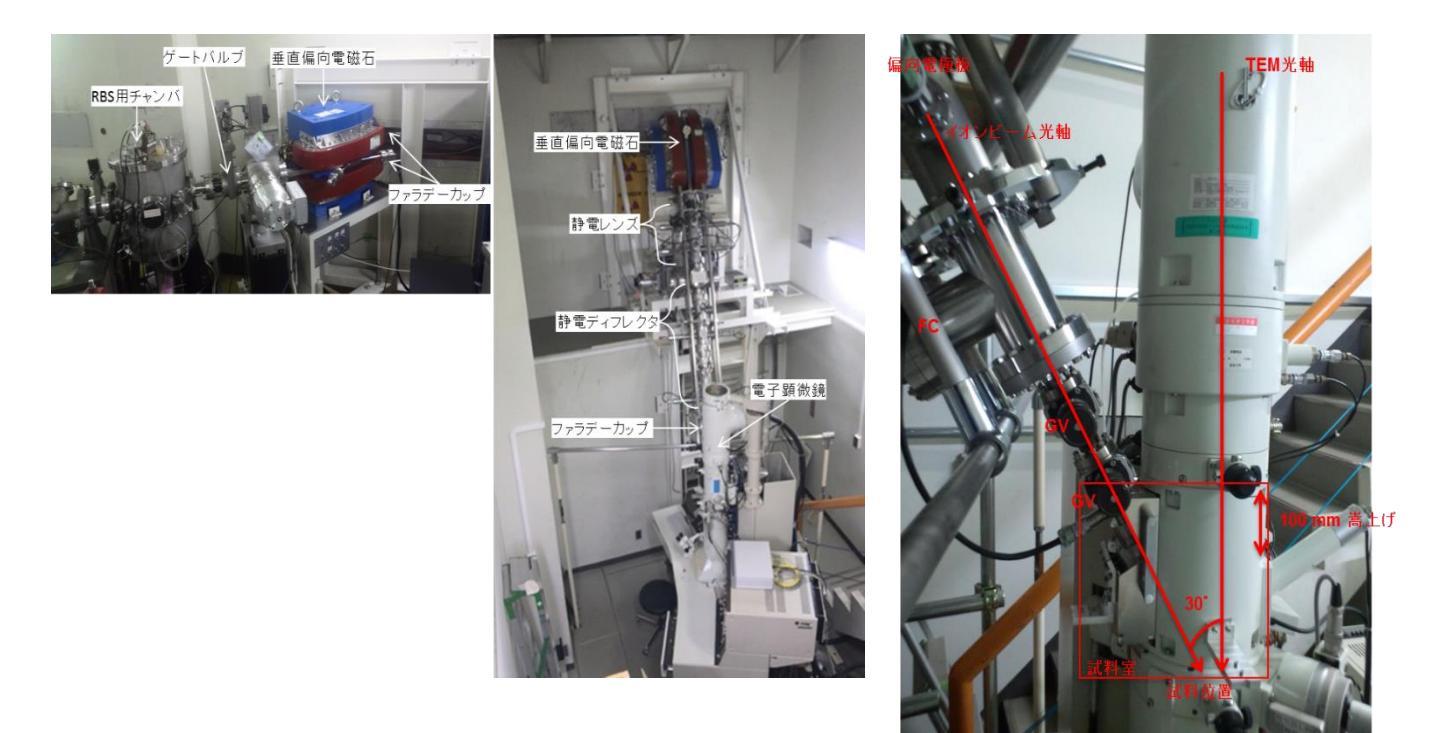
図2 その場観察ビームラインの外観 左:重イオン加速器兼照射室側 右:電子線構造測定室側 図3 電子顕微鏡/加速器の結合部

電子顕微鏡内に入射したイオンビームは、内部 で不要な照射をすることを避けるため、導入管の 内部を通って試料位置近傍まで導かれる。導入の 直径は段階的に小さくなり、最終的にφ2.5のビ ームが試料位置へ照射されることになる。導入管 は基本的に地絡されるが、一部は電気的に区分さ れており、電流検出のために使用することができ る。電子顕微鏡への入射部分の外観を図3に示す。

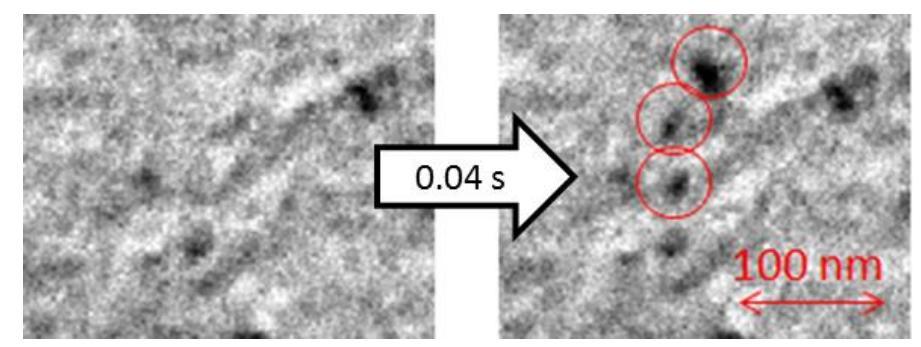
図 5 照射下での Au の欠陥クラスタ消滅挙動 図 6 300℃にて 2MeV Fe<sup>2+</sup>イオン照射した SUS 中の欠陥クラスタ形成挙動

後より、直径数~数 10nm 程度の欠陥クラスタが 形成され、やがて消滅する過程が観察された。図 4には欠陥クラスタの形成、および図5には欠陥 クラスタの消滅の様子を示す。欠陥クラスタの形 成は瞬時に生じるのに対して、消滅は比較的ゆっ くりと進行した。欠陥クラスタの形成効率はイオ ンフラックスの15%程度で、実験範囲では温度 依存性はなかった。1 フレームにひとつの欠陥ク ラスタが発現することもあるが、図4のように複 数の欠陥クラスタが比較的近い位置に同時に現 れることもある。これらの特徴から、その場観察 される欠陥クラスタは、カスケード損傷によって 形成された空孔型欠陥が短距離拡散によって集 合し、歪コントラストを誘起したと考えられる。 また、欠陥クラスタは不安定であり寿命を有した。 この寿命は高温ほど短い。ただしサイズが断続的 に減少するという特徴が明らかになった。図 5(b) で形成された欠陥クラスタは(c)までは殆ど変化 せず、次フレームの(d)ではサイズが半分程度に減 じた。このように、照射下における欠陥クラスタ は数回の急激なサイズの減少を経て消失するこ とが多い。この挙動は、欠陥クラスタの近傍に形 成されたカスケード損傷から放出された多数の 格子間原子と相互作用が断続的に生じていると 考えられる。
