# 放射線照射がポリイミド樹脂/繊維強化複合材料の

# 衝撃破壊メカニズムに与える影響

### Effects of Irradiation on Impact Fracture Mechanism of Polyimide/ Fiber Reinforced Composites

西田政弘#,A),本江晶絵 A),高原秀征 A)

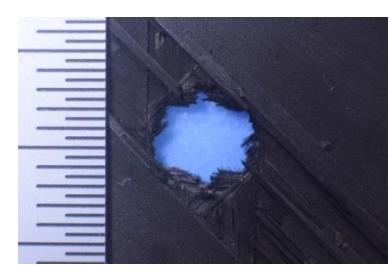
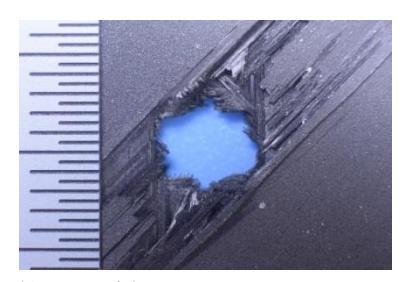
(b) Rear side Figure 3. Photograph of penetration hole

(a) Impact side

図3に予備実験の結果を示す. アルミニウム合金 A2017-T3の飛翔体 3.2 mm を衝突速度 2.3 km/s で実 験を行ったときの結果である. ターゲットに貫通孔 が生じ、その周りの拡大写真を示す.飛翔体の衝突 側と衝突裏側からの写真である. 最表面層の損傷は, 最表面層の炭素繊維方向である 45°方向に大きく広 がっており,貫通孔より大きな範囲で,表層がはが れている様子が観察できる.これは、一昨年の報告 書[8] で述べたように, CFRP は強度に異方性がある ためである. 試験片の写真から, 画像解析(フリー ソフトウエア ImageJ) により、貫通孔の面積を算出 した結果を表1に示す.飛翔体の直径に比べ,貫通 孔の最大長さは1.7倍で,飛翔体の投影面積に比べ, 貫通孔の投影面積は 1.9 倍となっており、大きな貫 通孔であることがわかる.また,実験前後における ターゲットの質量変化を表2に示す. ターゲットの 貫通孔に相当する分、明確に減少していることもわ かる.この程度のサイズの貫通孔径であれば、質量 によっても損傷量を評価できそうであることもわか った.

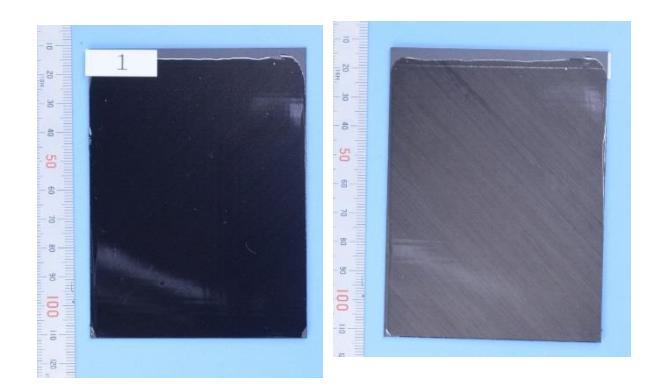
(a) Front side (b) Rear side Figure 4. Photograph of coating specimens before irradiation

両面に耐 AO コーティングを施した炭素繊維複合 材料を準備し,電子線照射を行った.電子線照射前 の写真を図4に,照射後,ガラスアンプルに封入し た際の写真を図5示す.ガラスアンプルの封入によ り,耐 AO コーティングが剥がれている様子が分か る.図6に,電子線照射中の温度変化を示す.温度 の上昇が影響しているとも考えられ,今後,原因を 明らかにする必要がある.

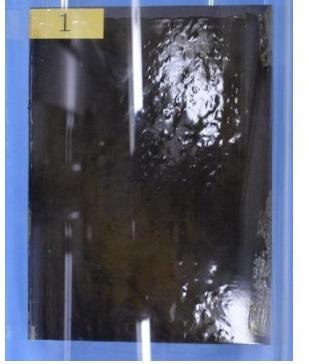
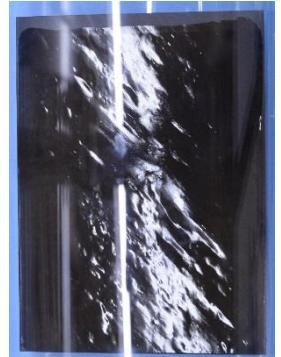
(a) Front side irradiation (30.8 MGy)

(b) Rear side Figure 5. Photograph of coating specimens after

両面の耐 AO コーティングでは不具合が見つかっ たので、片面の耐 AO コーティングを行い、同様の 照射を行った.照射後、ガラスアンプルに封入した 際の写真を図7示す.ガラスアンプルに封入しても、 変化が見られず、コーティング材に電子線照射でき たことがわかる.図8に、電子線照射中の温度変化 を示すが、図6と同様の温度の変化にも関わらず、 図5に示した不具合が解消された.不具合が見つか り、電子線照射をやり直してしまい、衝撃時の評価 を現在、行っている.急ぎ、解析をすませ、結果を公 表していく.

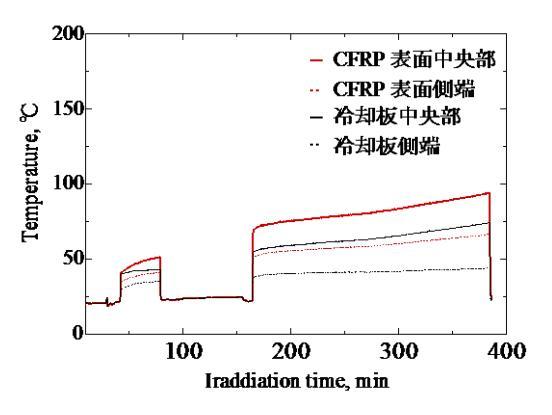
Figure 6. Temperature during irradiation

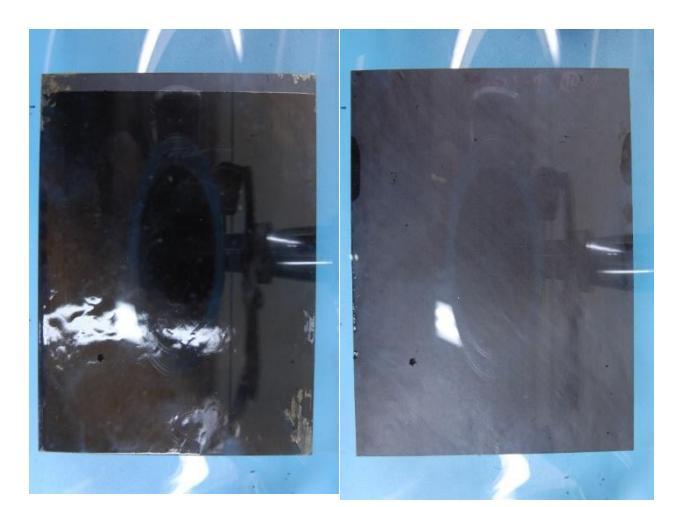
(a) Front side(b) Rear sideFigure 7. Photograph of coating specimens after irradiation (30.8 MGy)

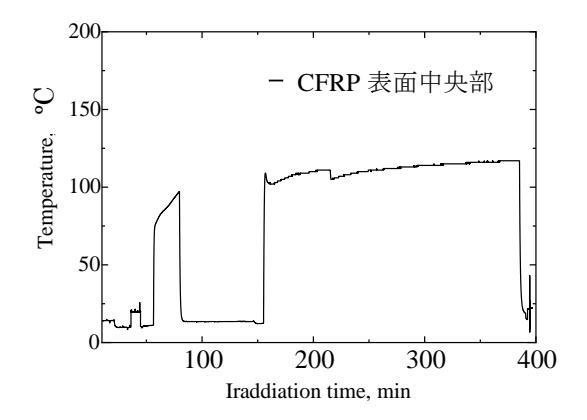
Figure 8. Temperature during irradiation
