新原子力研究分野における腐食漏洩のリスク低減手法の提案

Risk reduction methods for preventing corrosion leakage in the novel nuclear field

橋口亜由未^{#A)},西村昭彦^{B)}, 峰原英介^{C)},菖蒲敬久^{B)},栗田圭輔^{B)} ^{A)} Faculty of Environmental, Life, Natural Science and Technology, Okayama University ^{B)} Japan Atomic Energy Agency (JAEA)

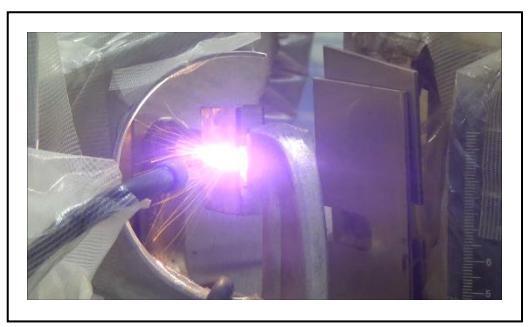
図1にふげん冷却系配管内壁サンプルのレーザー 除染の様子を示す。内壁には中性子照射により配管 材含有のコバルトが放射化し、鉄中から冷却水に溶 出したコバルトイオンが還元され、鉄錆として付着 している。レーザー照射は、この鉄錆層をほぼ完全 に除去できることが、放射線計測により証明されて いる[2]。

図1 ふげん配管内壁除染の様子(LDD 社提供)

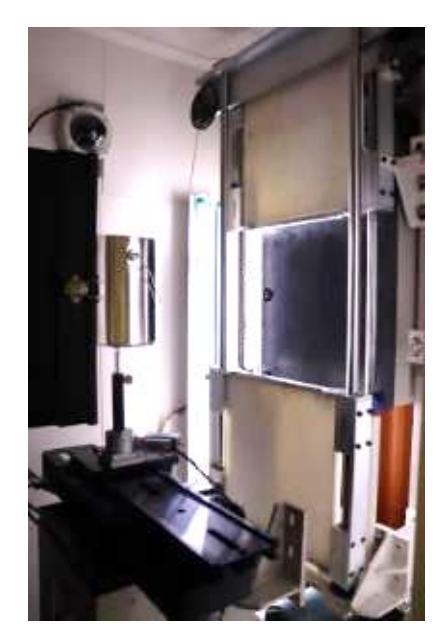
図 2 中性子照射室(シンチレーター, サンプルとス テージ, シャッターで構成)

図2に撮影の様子を示す。写真右のシャッターが 開くと炉心からの中性子の照射を行うことが出来る。 写真左には、雑固体を封入した鉄製容器がステージ 上に設置されている。ステージは、直線動作と回転 動作を行うことが出来る。炉心からの中性子は鉄製 容器を透過し、蛍光板にシャドウグラフ像が生じる。 この像は45度に設置したミラーで下方からカメラ で撮影した。中性子フラックスは1×10⁸ n/cm²/sec である。2次元像の撮影は数秒の露光で充分であり、 [R4-1]

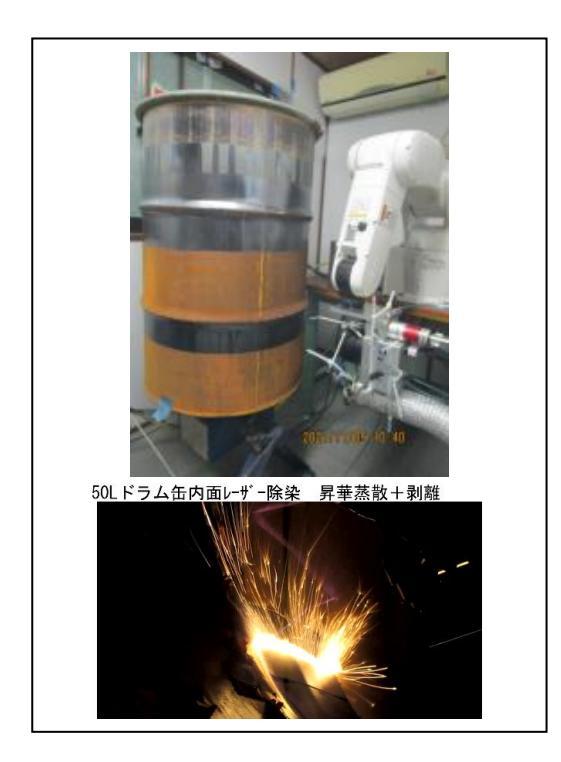
図3 ドラム缶を用いた基礎試験(LDD 社提供)

錆除去部分はマグネタイト化(上)蒸発飛散する 高温酸化鉄粒子(下)

図3にレーザー除錆びされたドラム缶とレーザー 除錆び中の様子を示す。発錆したドラム缶は回転ス テージに固定されている。高速ガルバノスキャナー を備えたレーザー加工ヘッドはロボットアームに取 り付けられており、ドラム缶に対して 50mm 幅の領 域を処理する。ドラム缶をステージで回転させるこ とで一周にわたる処理が完成する。この操作を上下 にわたって実施することでドラム缶側面全体の処理 が終了する。これらの基礎試験を通じて、以下に述 べる3つの改善点が示唆される。

第一に, 錆除去に際して飛散する微粒子の捕集で ある。図3(下)に示すように、レーザー照射面から は高温の白熱微粒子が飛散する。開放された空間で は、高速気流が蒸発面に吹き付けられる場合、この 気流を漏れなく回収することは困難である。廃棄物 収納容器から放射性廃棄物の漏洩がある場合、放射 性微粒子が混入することになる。従って、レーザー 錆除去装置の光学系からレーザー照射面に供給され る流量よりも、遥かに大流量の空気流を形成して微 粒子を流れに取り込んだ形で回収することが必要と なる。第二は、各種の遠隔計測技術の組み合わせが、 より一層このレーザー除錆び技術を次のステージに 高度化させる。例えば,飛散する微粒子の組成分析 である。微粒子は吸引されてサイクロン内部に捕集 される。高濃度の微粒子をオンライン分析できる技 術として LIBS が有効である。 また, 放射線量の監視 も集塵された状態で効果的に行うことが出来る。半 導体検出器や小型 GM サーベイメーターなどの組み 込みが有効である。第三は、ドラム缶回転機構の安 定化である。回転に伴い内容物が不安定に移動する 状態では、レーザー集光に影響が出る可能性がある。

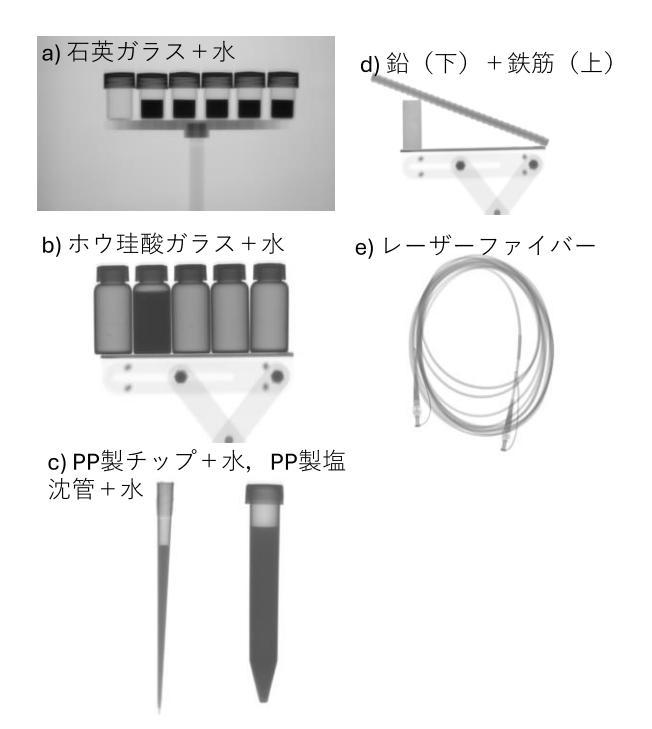
図4に中性子イメージングで撮影した各種材料および水の写真を示す。図5に模擬廃棄物収納容器内部の写真を示す。中性子イメージングの結果,石英ガラスにはほとんど中性子は捕捉されなかったが,ホウ珪酸ガラスやプラスチック(PP)などに若干の吸収は見がられた。鉛や鉄はほとんど中性子を透過しないものと考えていたが,PPやホウ珪酸ガラスと同等の透過率がみられ,短時間の撮影でも明瞭な像を得ることができた。容器内の水は大部分の中性子を吸収し,水滴ほどの大きさの水でも撮影することができた。

図4各種材料および水

ラスチック(PP)は中性子をある程度捕捉し,鉛や 鉄などは一定量の中性子を透過することがわかった。 容器内の水は大部分の中性子を吸収し,水滴ほどの 大きさの水でも撮影することができ,鉄製のペール 缶内に入れた模擬廃棄物を撮影した場合にも,ホウ 珪酸ガラス,プラスチック(PP),鉛,鉄,ガラスバ イアル内の水など,内容物ははっきりと確認するこ とができ,収納容器内の微量な水分の検出にも利用 可能性が見込めた。

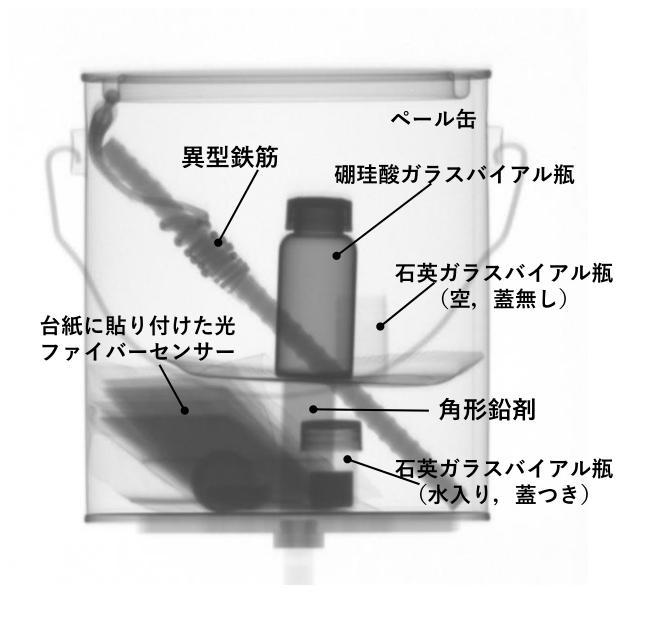
図 5 に示すように鉄製のペール缶内に入れた模擬 廃棄物を撮影した場合にも、内容物ははっきりと確 認することができ、技術的には実際の低濃度放射性 物質を保管する 200 L 容器にスケールアップした際 にも同様の撮影が可能であると考えられる。実際の 低レベル放射性廃棄物内部には濡れウェスなど水分 を含む廃棄物が含まれており、それらが錆を発生さ せる原因になる。そのため、低レベル放射性物質保 管期間を長寿命化させるためには格納容器内部から の水分検知や外部の保護、保管環境の適正化(特に 微生物を対象として、室内大気中水分量の調整や殺 菌による微生物腐食の低減など)が必要である。

図5模擬廃棄物収納容器内部
