原子炉で活動するロボットに搭載する電子部品の放射線耐性強化

Radiation tolerance enhancement of Electronic Components in Decommissioning Robots

高倉健一郎^{#A)}, 角田功^{A)}, 米岡将士^{A)},
Kenichiro Takakura^{#A)}, Isao Tsunoda^{A)}, Masashi Yoneoka^{A)}
^{A)} National Institute of Technology, Kumamoto College

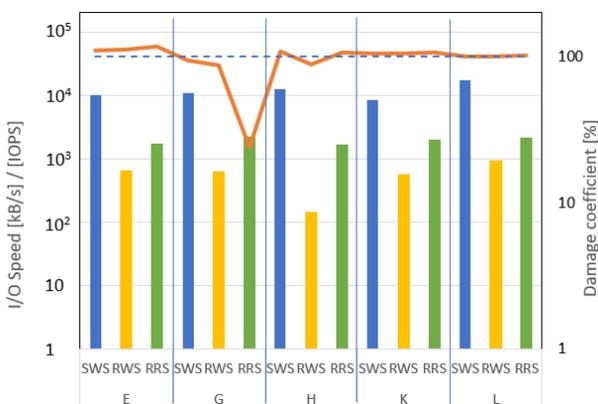
ガンマ線を照射した後に，Raspberry Pi での起動が確認できた 5 種類の microSD カードの中で照射前と照射後の動作の影響について調査を行った。図 1 は，起動できたそれぞれ 5 種類の microSD カードについての 0.2 kGy のガンマ線照射前後のシーケンシャル書き込み速度(Sequential Write Speed; SWS)，ランダム書き込み速度(Random Write Speed; RWS)，ランダム読み込み速度(Random Read Speed; RRS)の速度比較と変化率を示したものである。気になる違いは microSD_G のランダム書き込みの損傷度が大きいという点だけである。しかし，これは速度測定の際のばらつき範囲内におさまっており，この他の速度の変化率にはほとんど違いが見られなかった。このことから，メモリとしての性能が放射線による影響で低下したとはいえないことが分かった。

Figure 1. I/O speed of microSD cards before gamma-ray irradiation and damage coefficient after irradiation.
